İLİÇ RAPORU

MART 2024

**ENERJİ VE TABİİ KAYNAKLAR BAKANLIĞINDAN SORUMLU
GENEL BAŞKAN YARDIMCILIĞI**

1. GİRİŞ

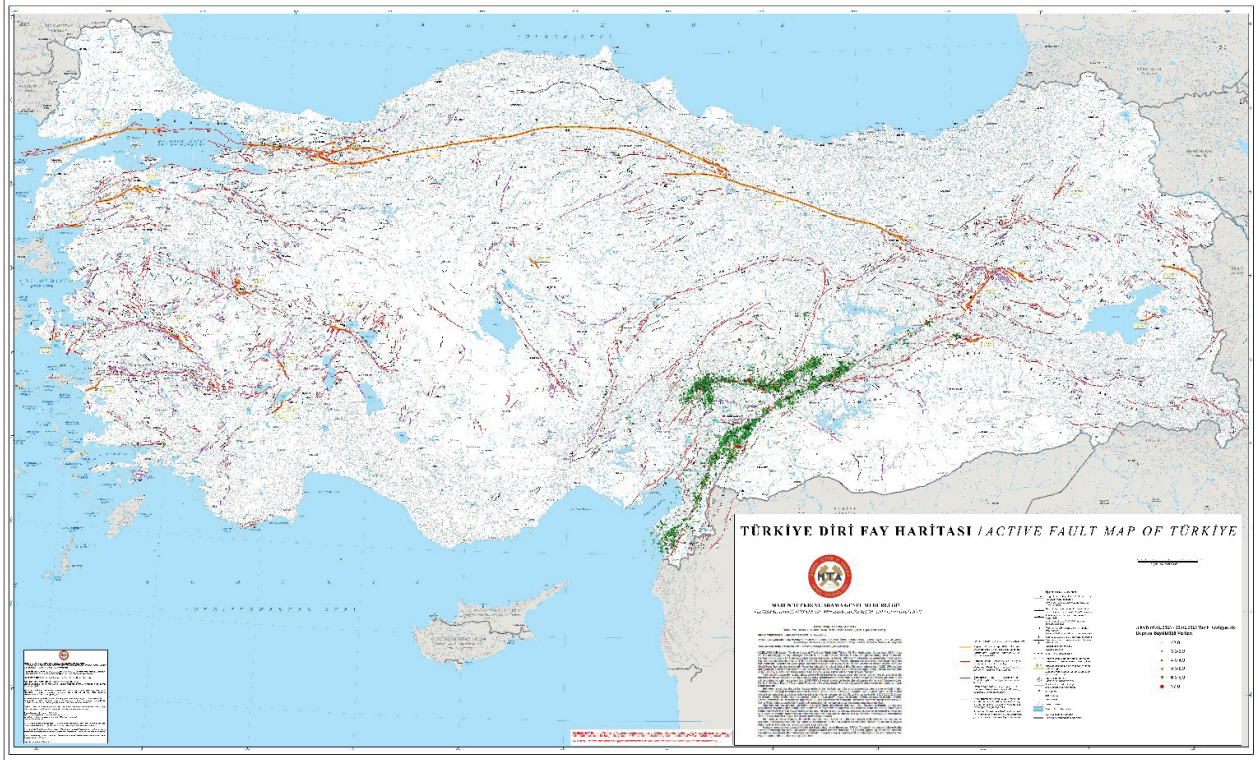
Foto: 05.02.2023-22.02.2023 tarihleri arası deprem verilerini içeren Türkiye Diri Fay Haritası - https://www.mta.gov.tr/files/img/popup/DIRI_FAY_06022023_depremdata_M_2202.pdf

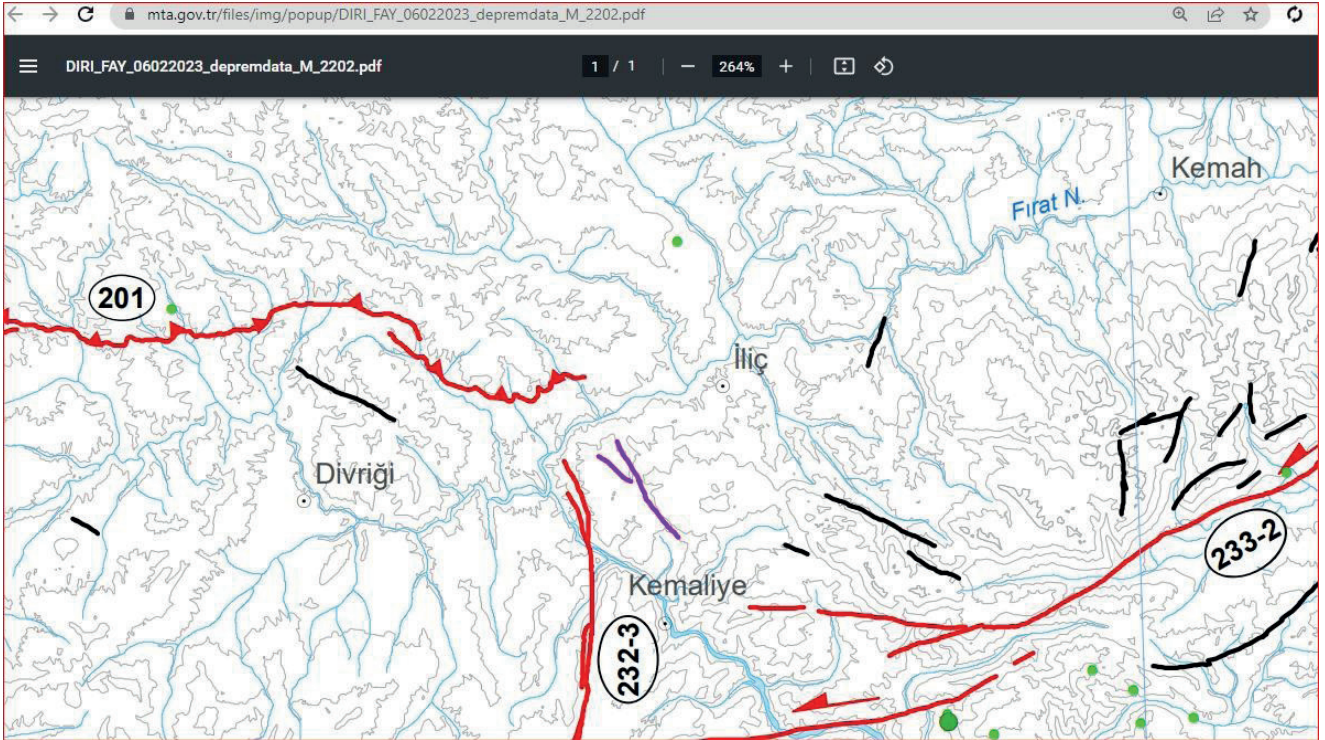
Foto: 6 Şubat 2023 depremleri sonrasında güncellenen fay haritasının Ilıc'i gösteren bölümü
