İLİÇ RAPORU

MART 2024

**ENERJİ VE TABİİ KAYNAKLAR BAKANLIĞINDAN SORUMLU
GENEL BAŞKAN YARDIMCILIĞI**

1. GİRİŞ

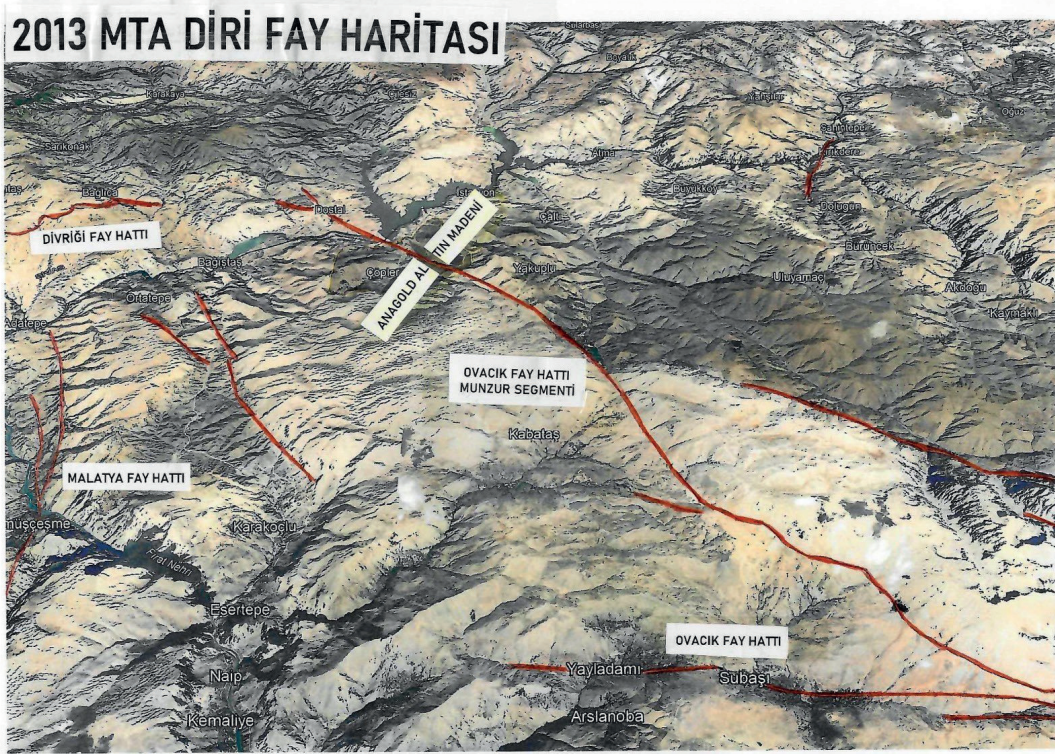
Bu harita, MTA'nın internet sitesinde "TÜRKİYE DİRİ FAY HARİTASI (2013)" olarak paylaşılmasına rağmen, diğer fay haritaları yanında bir tarih verilmeden paylaşılmıştır.
